## Ретроспектива создания и анализ использования некоторых памятников архитектуры города Белгорода

<sup>1</sup>Губарева М.М., <sup>2</sup>Даниленко Е.П.

## Retrospective of the Creation and Analysis of the Use of Some Architectural Monuments of the City of Belgorod

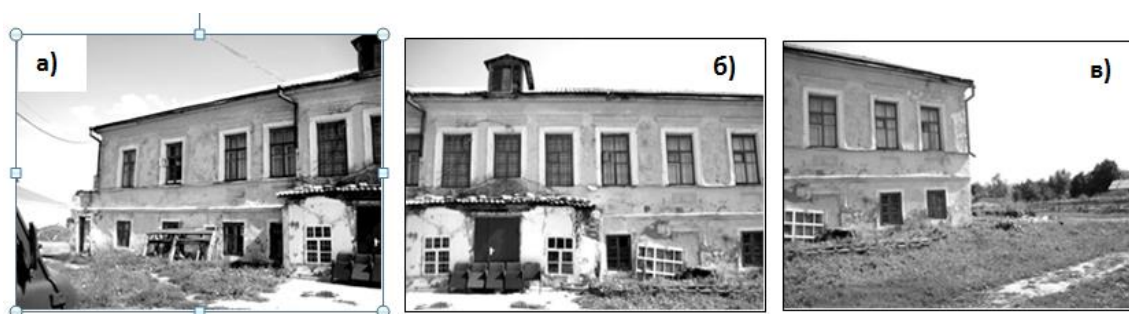
К середине 1990-х годов здание усадьбы графини Ластовской по результатам технического обследования было признано аварийным, около 30 лет его эксплуатация запрещена. В настоящее время этот памятник градостроительства и архитектуры пустует. На представленных ниже рисунках показано современное состояние здания (рис. 2).

Рис. 2. Современное состояние здания «Усадьба графини А.В. Ластовской»:

а) западное крыло, б) главный вход, в) восточное крыло

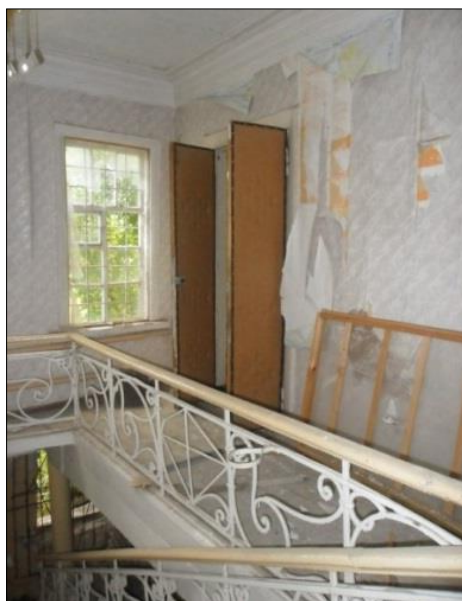
На фотографии (рис. 3) внутренней части здания усадьбы хорошо виден сохранившийся интерьер. С целью определения возможности дальнейшей эксплуатации нами проведено обследование фактического технического состояния здания.

Рис. 3. Часть интерьера здания усадьбы графини Ластовской (современное состояние)  
Fig. 3. Part of the interior of the building of the estate of Countess Lastovskaya (current state)

Как показало обследование, первый этаж выполнен из кирпича, уложенного толщиной  $2\frac{1}{2}$  кирпича, который не отличается для наружных и внутренних стен. Стены фактически являются продолжением кирпичных ленточных фундаментов, глубина заложения которых по всему периметру здания не превышает 500 мм. Цокольная часть наружных стен конструктивно не выделена. Стены второго этажа деревянные, внутренние стены оштукатурены по дранке, наружные стены облицованы кирпичом. Перекрытие первого этажа и чердачное перекрытие – деревянные по деревянным балкам. Внутренняя лестница выполнена из дерева с кованым металлическим ограждением. Крыша чердачная, вальмовая с деревянной стропильной системой. Кровля выполнена из волнистых асбестоцементных листов, что указывает на проведённый капитальный ремонт кровли в советский период эксплуатации здания. Асбестоцементные листы уложены по дощатой обрешётке с прозорами. Под частью здания имеется погреб с кирпичными стенами и кирпичными сводчатыми перекрытиями.

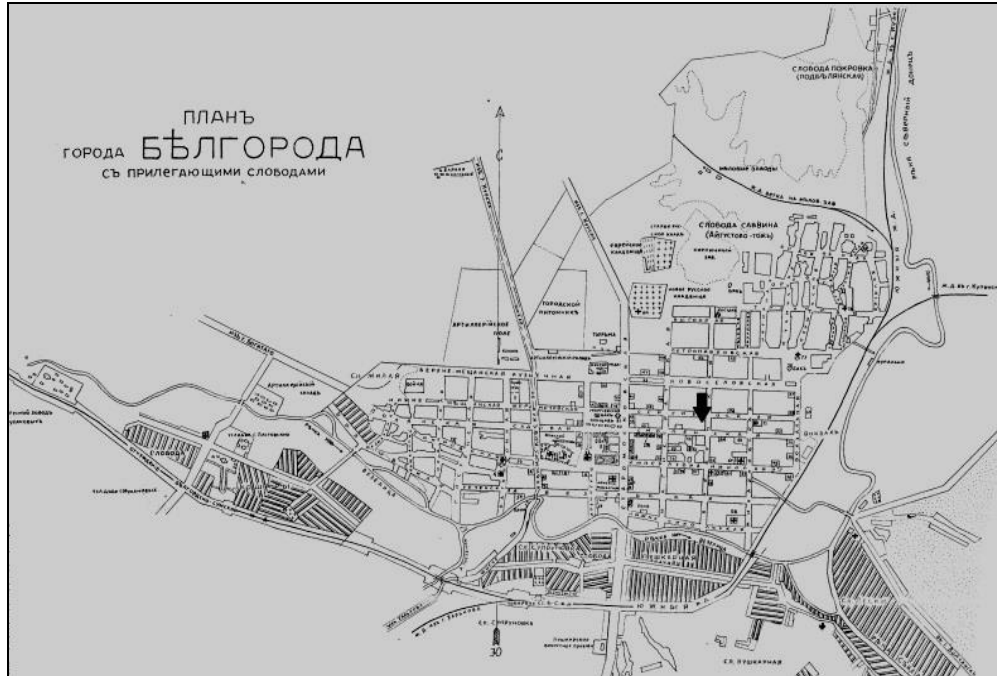
Рис. 5. План Белгорода 1911 года. На пересечении улиц Сергиевской и Введенской (нынешних Преображенской и кн. Трубецкого) чёрной стрелкой показано расположение здания «Дом Шашурина»

1768 году архитектором А.В. Квасовым. Следует отметить, что такая планировочная структура центральной части города с прилегающими слободами соблюдалась до начала XX века (рис. 5). В наши дни современное расположение центральных улиц Белгорода также соответствует этому плану.

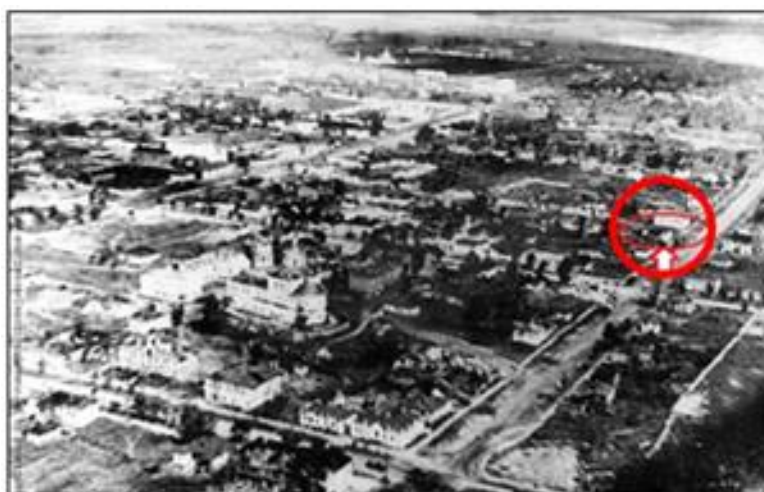
Рис. 6. Аэрофотоснимок центральной части г. Белгорода (до 1941 года).

Дом Шашурина на улице кн. Трубецкого

В начале XX века здание «Дом Шашурина» использовалось как муниципальное коммунальное жилье. Его расположение на городской панораме в довоенные годы и вид здания в годы оккупации Белгорода немецко-фашистскими захватчиками показаны на рис. 6 и 7.

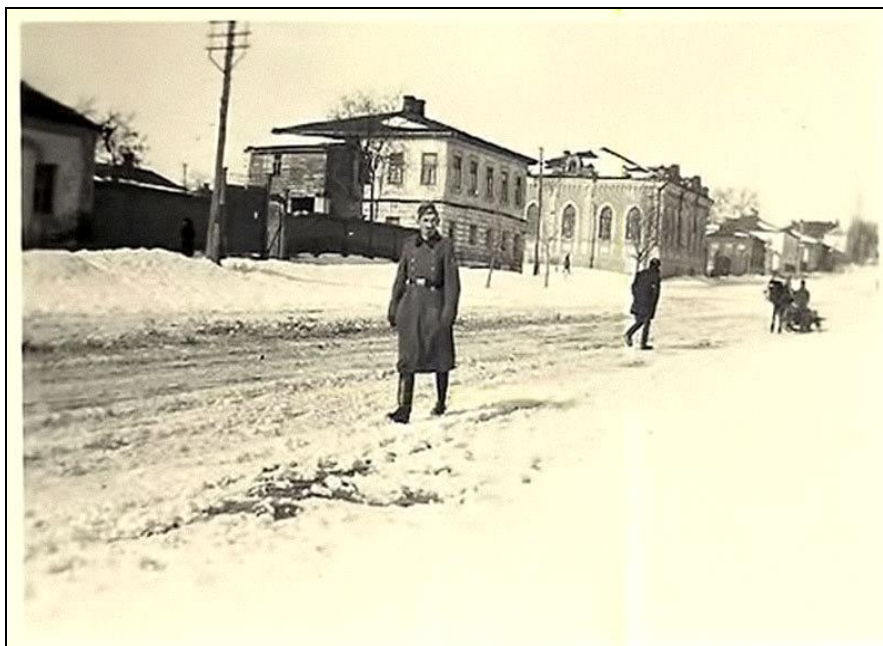
Рис. 7. Дом Шашурина на немецком фото времен оккупации (зима 1942 года). Снимок сделан с чётной стороны улицы Князя Трубецкого, в настоящее время на месте, откуда был сделан снимок, находится многоэтажный жилой дом № 52

На рис. 7 с южной стороны здания видна дощатая пристройка – вход в помещения второго этажа. Пристройка была выполнена при разделении дома на отдельные квартиры.

В послереволюционный период здание, первоначально квадратное в плане, перестраивалось. К нему были добавлены пристройки и тамбуры для входа в квартиры первого и второго этажей, с годами были утрачены деревянные ставни первого этажа, на окнах второго этажа сняты деревянные наличники, на южном фасаде на первом и втором этажах кирпичом заложено по одному окну. Произведённые перестройки сделали здание ассиметричным, перестроены все интерьеры, внутренний и наружный декор не сохранился.

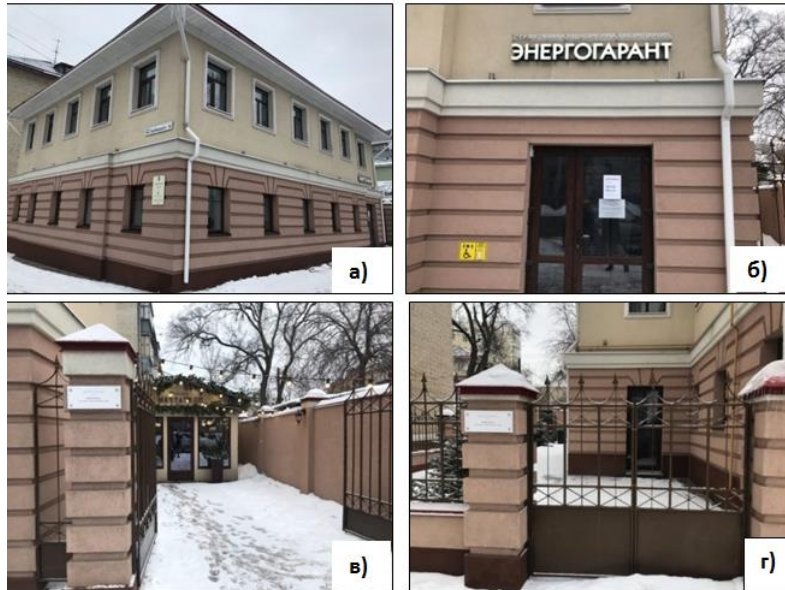
Капитальный ремонт памятника архитектуры «Дом Шашурина» начался осенью 2018 года. В ходе ремонтно-восстановительных работ здание приведено в пригодное для дальнейшей эксплуатации техническое состояние. При реставрации фасада в целом сохранён архитектурный облик типичного жилого дома городской усадьбы XIX века. Историческое здание «Дом Шашурина» вновь вовлечено в жизнедеятельность города Белгорода. В нём разместились социальные и коммерческие организации (рис. 8).

Рис. 8. Памятник архитектуры «Дом Шашурина» (г. Белгород, улица Князя Трубецкого, 41), 2022 г.  
а) Общий вид здания. б) Вход в Страховую акционерную компанию «Энергогарант»,  
расположенную на первом и втором этажах. в) Вход в кафе «Мечтатели»,  
расположенное в пристройке на первом этаже. г) Въезд во двор здания

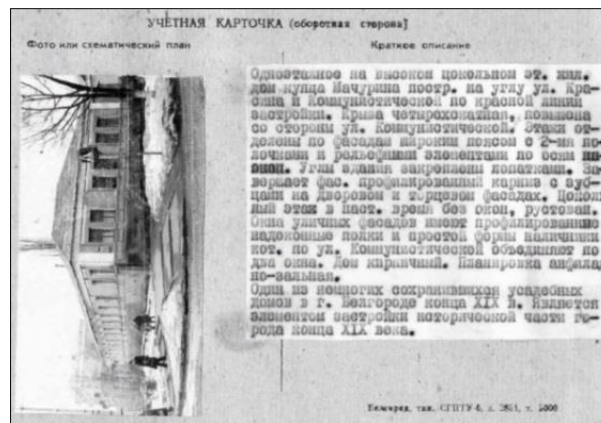
Рис. 9. Учётная карточка жилого дома купца Мачурина  
Fig. 9. Registration card of the residential house of the merchant Machurin

Жилой дом, ныне известный как Жилой дом Мачурина по улице Преображенская, 57, был построен в конце XIX века (рис. 9).

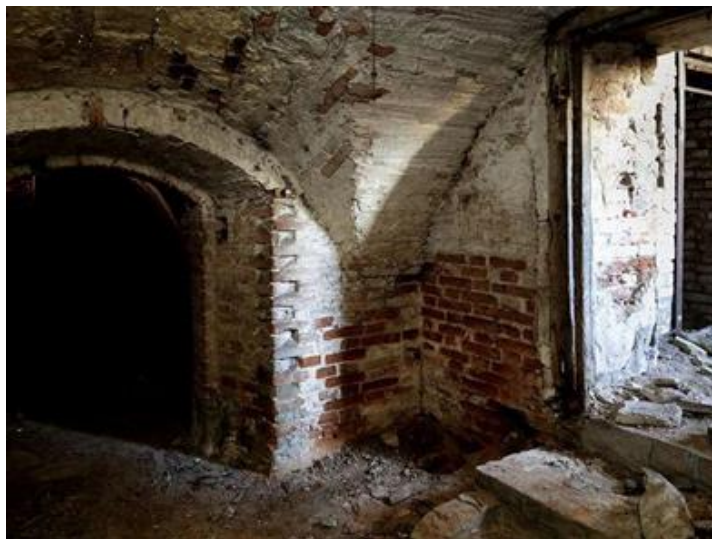
На рис. 10 показана часть цокольного этажа, входящего в предмет охраны.

Рис. 10. Часть цокольного этажа здания «Жилой дом Мачурина»  
Fig. 10. Part of the basement floor of the building "Machurin Residential House"

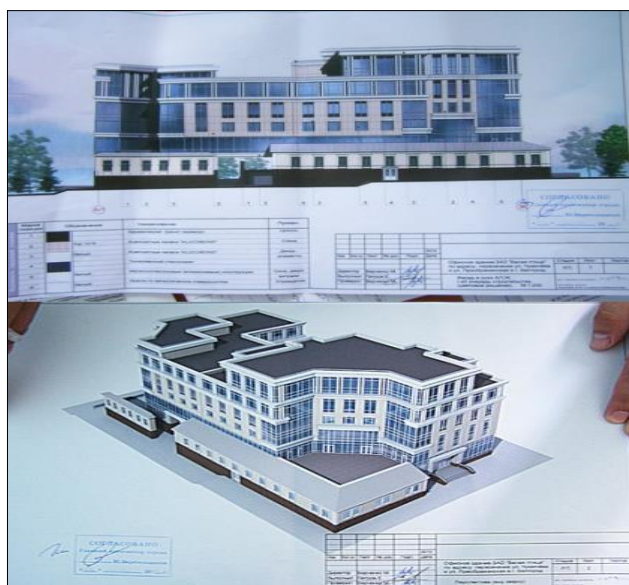
Рис. 11. Утверждённый в 2012 году проект реконструкции памятника архитектуры «Жилой дом Мачурина»  
Fig. 11. Approved in 2012, the project for the reconstruction of the architectural monument "Machurin Residential House"

Проектом реконструкции здания 2012 года не сохранены культурно-значимые архитектурные элементы памятника архитектуры.

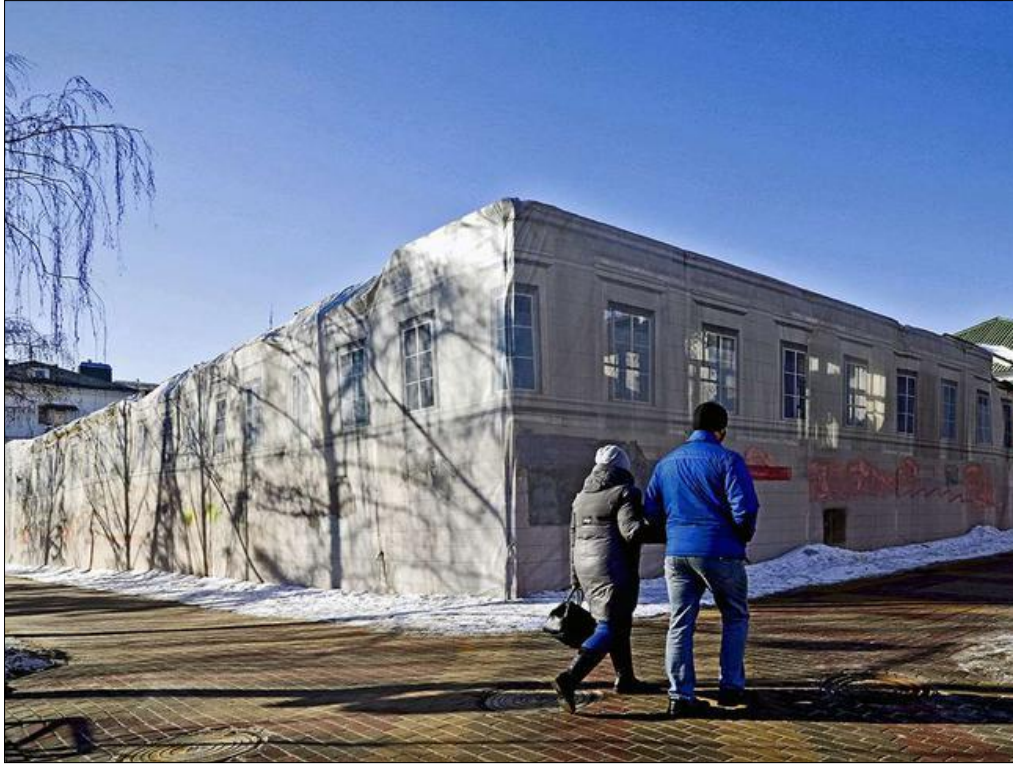
Региональное управление государственной охраны объектов культурного наследия пыталось добиться того, чтобы собственник здания выполнил капитальный ремонт конструкций. Собственник здания успел реализовать снятие крыши здания, вследствие чего снег, дождь и талые воды попали внутрь важных конструкций здания (рис. 12).

Рис. 12. Общий вид Жилого дома Мачурина по состоянию на 2022 год  
Fig. 12. General view of the Machurin Residential Building as of 2022

Строительная экспертиза признала здание аварийным, и региональный департамент строительства, транспорта и ЖКХ рекомендовал здание «Жилой дом Мачурина» демонтировать. Однако, по словам членов экспертной комиссии, здание «Жилой дом Мачурина» в градостроительном отношении является уникальным, потому что оно держит угол двух улиц и сохраняет ту камерность застройки, которая существовала в XIX веке. Позже городскими властями было принято решение сохранить фасады здания, однако проблема сохранности фасадов заключается в том, что стены у здания полые, а внутри них находится сгнивший деревянный брус. Стены могут не выдержать строительных работ [Белгородские известия, 2023; БелПресса, 2023].
